Le vibrazioni trasmesse nelle abitazioni dai treni della metropolitana

L'usura ondulatoria delle rotaie (marezzatura) e la necessità della molatura periodica

DI GIORGIO CAMPOLONGO*

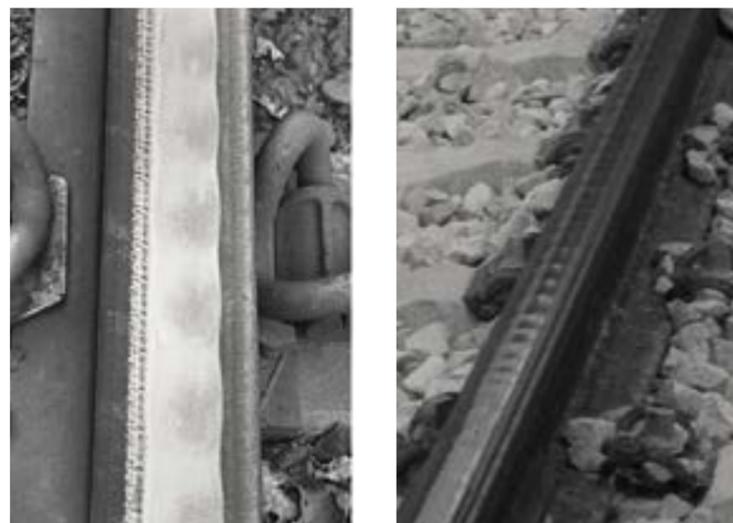
Figura 2. L'usura ondulatoria delle rotaie, cd. "marezzatura"

La marezzatura è l'usura anomala della superficie delle rotaie (in inglese *corrugation*) ed è ben visibile a occhio nudo, appare come un susseguirsi di picchi e avvallamenti (Figura 2). Si misura con la sua "profondità" tra picchi e avvallamenti che, pur producendo vibrazioni significative, è di piccola entità, soltanto centesimi di millimetro (o decine di micron), e nei casi gravi non supera il millimetro. La marezzatura è un difetto grave delle rotaie, perché provoca vibrazioni e rumore, si verifica so-

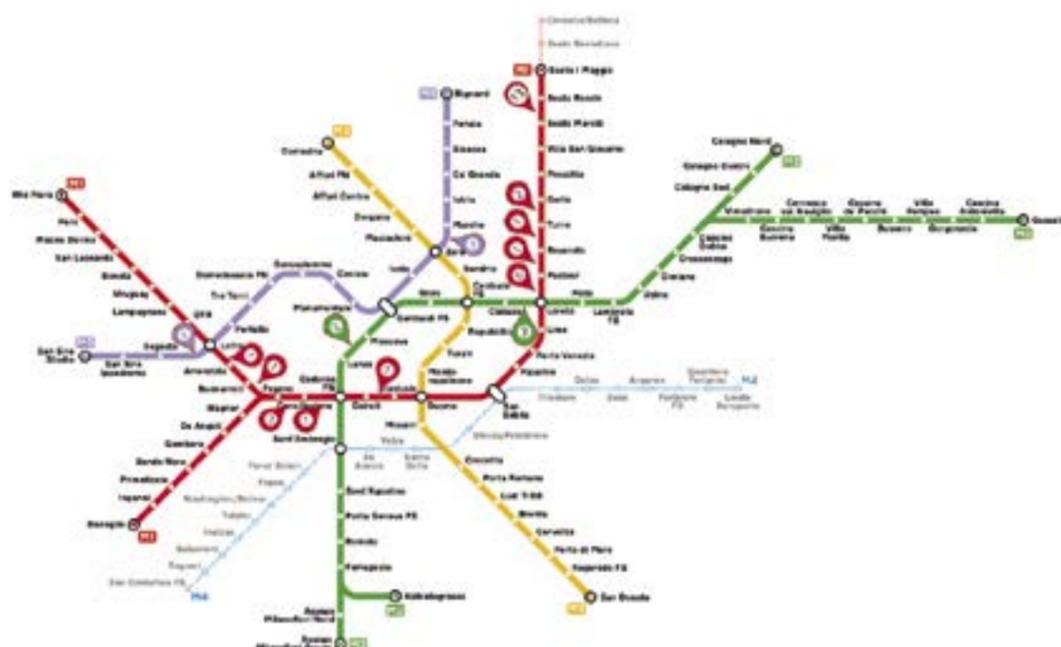
Figura 1. La rete della metropolitana di Milano con i punti delle segnalazioni di lamenti per vibrazioni da gennaio a maggio 2021 [6]

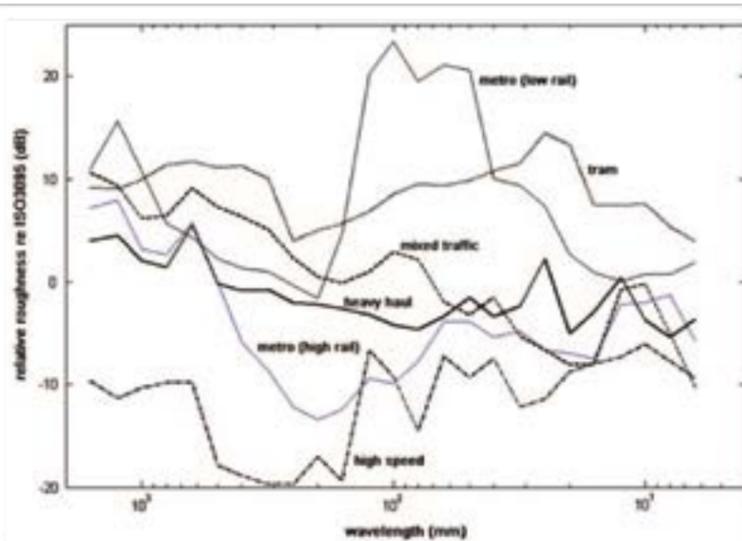
Figura 3. L'ampiezza della mazzatura ferroviaria in funzione della lunghezza d'onda in mm, con a destra le lunghezze d'onda corte e a sinistra quelle lunghe [7]. L'ampiezza è espressa su scala logaritmica, in dB con il riferimento 0 dB di una norma ISO: la differenza di 10 dB significa il triplo dell'ampiezza della mazzatura e di 20 dB significa dieci volte maggiore. Il grafico mostra che la mazzatura maggiore si ha nelle metropolitane sulla rotaia "bassa" delle curve (low rail) e sulle rotaie tranviarie, minore nelle ferrovie normali (mixed traffic) e ancora minore con l'alta velocità. Nelle curve delle metropolitane la mazzatura sulla rotaia "bassa" è di ben 25 dB maggiore della mazzatura sulla rotaia "alta" (high rail), esterna alla curva. La differenza di 25 dB è molto grande, pari all'ampiezza di 30 volte maggiore. In pratica la mazzatura delle rotaie delle metropolitane in curva è soltanto sulla rotaia "bassa"

Per la ricerca delle cause della formazione della marezzatura gli ingegneri ferroviari di tutto il mondo da sempre, da quando esistono le ferrovie, studiano l'instabilità del contatto ruota-rotaia per i vari tipi di linea e di treni: passeggeri, merci, ad alta velocità, tram e metropolitane. In particolare per la rotaia "bassa", cioè interna, delle curve strette delle metropolitane (Figura 3).

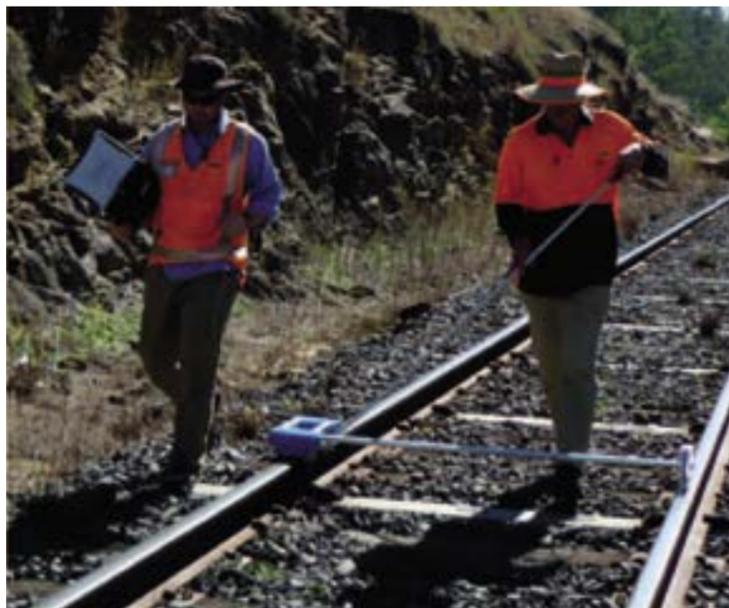
Figura 4. Un moderno "mazzimetro" per la misurazione continua sulle rotaie

L'apparecchio per misurare l'ampiezza o profondità della marezzatura, detto *Corrugation Analysis Trolley (CAT)* o anche "marezzimetro", è costituito da un carrello trainato a mano, munito di sensori accelerometrici con contatto sulla rotaia (Figura 4), e può anche

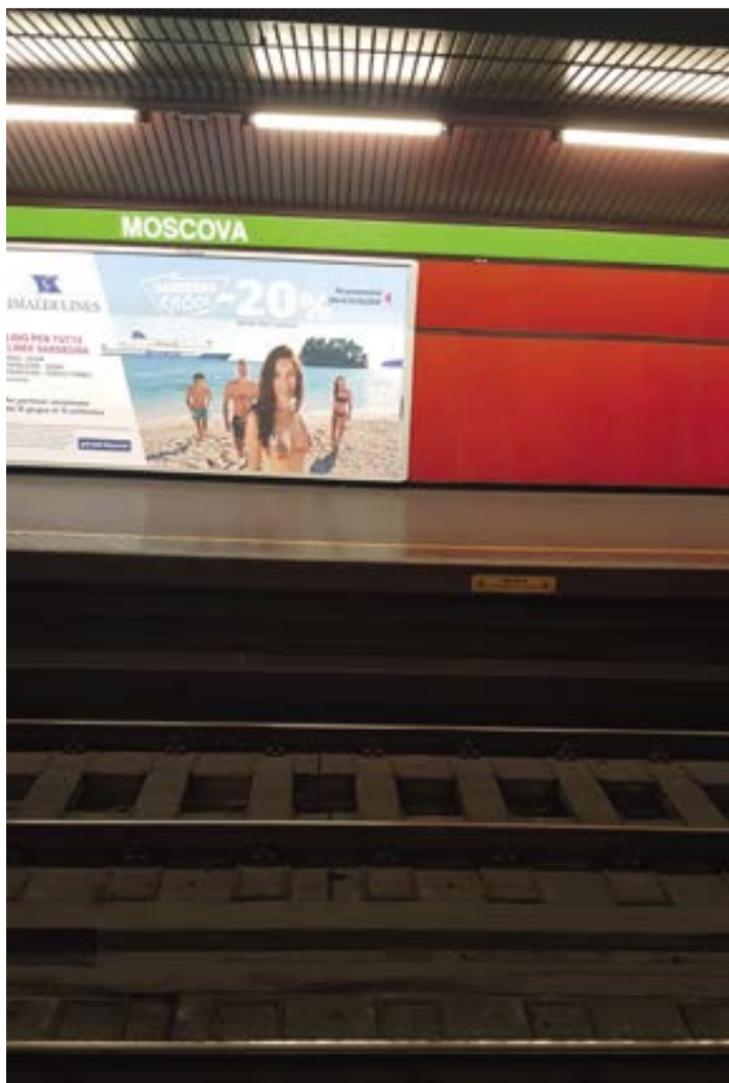
Figura 5. Sulle rotaie della stazione Moscovia della linea M2 di Milano si vedono i tratti con diversa luminosità della luce riflessa dalle lampade della banchina opposta. La diversa riflessione è dovuta alla mazzatura e si possono contare all'incirca 10 avvallamenti (con maggiore riflessione della luce) di mazzatura su un tratto di rotaia di circa 70 cm tra due traversine. Quindi la lunghezza d'onda della mazzatura è di circa 7 cm

Alcune volte, quando si è in attesa del treno in una stazione della metropolitana, sulla superficie delle rotaie si può notare la luce riflessa dalle lampade installate nella banchina opposta (Figura 5). La luce riflessa sulla rotaia è discontinua perché la superficie della rotaia è mazzata con un susseguirsi di piccoli tratti brillanti e tratti opachi. Ognuno di questi tratti è un picco con un avvallamento di mazzatura, pari a una ondulazione completa. Con pazienza, muovendo la testa a destra e a sinistra, si riescono a contare i tratti con diversa luminosità e quindi ad avere una prima stima della lunghezza d'onda della mazzatura. Nelle stazioni MM di Milano il binario è in rettilineo con il treno o in frenata o in accelerazione e la lunghezza d'onda è da 5 a 10 cm circa.

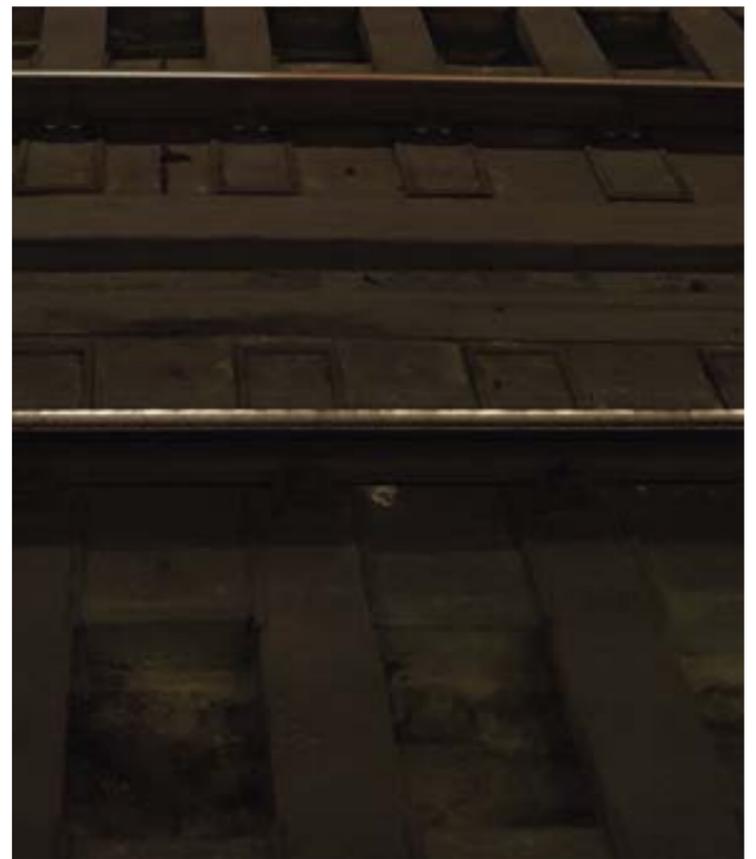
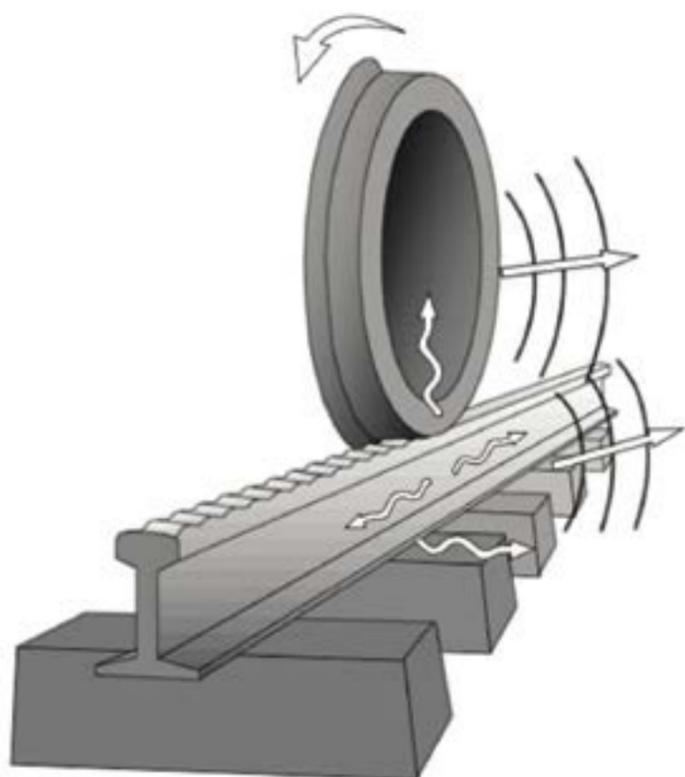
Figura 6. Il transito dei treni sulla superficie ondulata delle rotaie (marezzatura) produce vibrazioni e rumore

Le vibrazioni (Figura 6) trasmesse negli edifici sono regolamentate da due norme: una per il disturbo alle persone, la UNI 9614:2017 "Misura delle vibrazioni negli edifici e criteri di valutazione del disturbo", e l'altra per il danno agli edifici, la UNI 9916 "Criteri di misura e valutazione degli effetti delle vibrazioni sugli edifici".

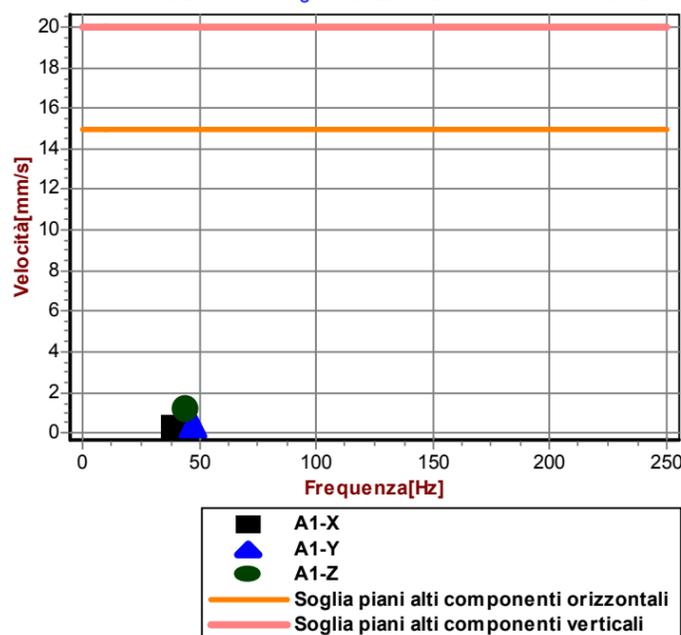
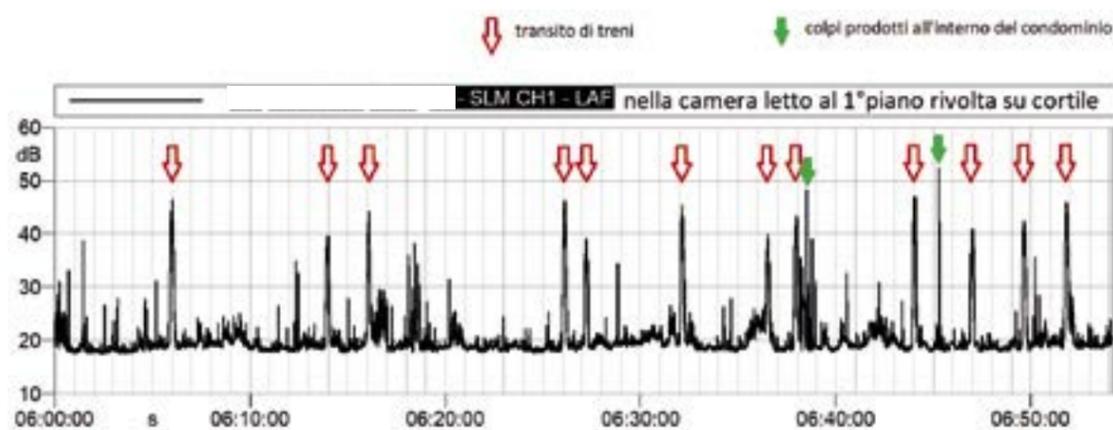
Figura 7. Il rumore in una camera da letto di un'abitazione trasmesso dal primo treno della linea M1 di Milano alle ore 6:06, con picco 45 dBAFmax e rumore di fondo di meno di 20 dBA. Nei successivi 50 minuti altri 11 treni con 40-50 dBAFmax [8]

Nel caso di un edificio situato lungo la linea M1 di Milano il rumore provocato dai treni è risultato eccedente di larga misura il limite della tollerabilità di giurisprudenza dell'art. 844 codice civile (Immissioni), che è di non più di 3 dB oltre il rumore di fondo (Figura 7). Il rumore di fondo è il livello quasi-minimo (misurato dopo un treno e prima del successivo) e nel caso in esame è circa 20 dBA. I treni producono oltre 40 dBA e quindi eccedono largamente il limite massimo della tollerabilità. Detto superato del limite della tollerabilità ha l'aggravante al disturbo causato dall'estenuante ripetuto transito di 180 treni al giorno, anche in orari dedicati al riposo. Il disturbo cessa soltanto durante la sospensione del servizio per alcune ore notturne (Figura 8).

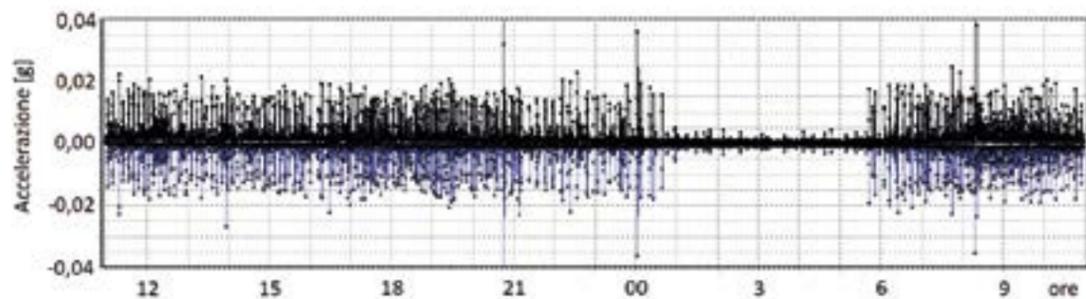
Figura 8. L'andamento oscillografico delle vibrazioni trasmesse in un edificio dai treni della linea M1 della metropolitana di Milano nelle 24 ore, nel maggio 2019. È ben visibile l'effetto della sospensione notturna del servizio (misurazioni effettuate da SolGeo Srl di Seriate MB)

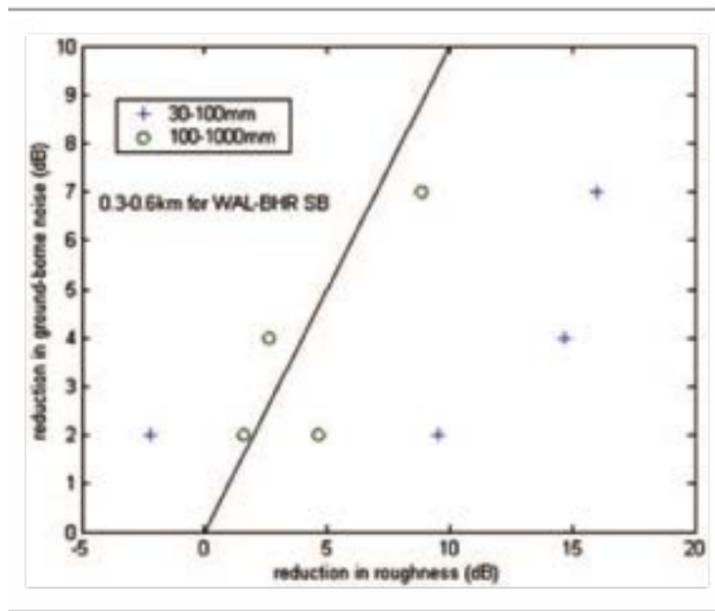
Figura 10. Correlazione della riduzione del rumore (dBA) trasmesso per via solida nelle vicine abitazioni e della riduzione della mazzatura delle rotaie (espressa in dB con riferimento 1 micron). La molatura riduce il rumore di circa 2-8 dB con riduzione della mazzatura di circa 2-9 dB nelle lunghezze d'onda da 10 cm a 1 m e fino a 16 dB per le lunghezze d'onda più corte. In un caso si è verificato un leggero aumento della mazzatura di corta lunghezza d'onda (misurazioni della London Underground, riportate da Grassie nel 2012)

ra pubblicati da nessuno. Esiste soltanto lo studio di London Underground della riduzione del rumore (*ground-borne noise*, che però è diverso dalle vibrazioni) in funzione della riduzione della marezzatura conseguita con la molatura delle rotaie e i risultati delle misurazioni sono riportati nel diagramma in Figura 10, che a conoscenza dell'Autore è il solo studio pubblicato su questa materia.

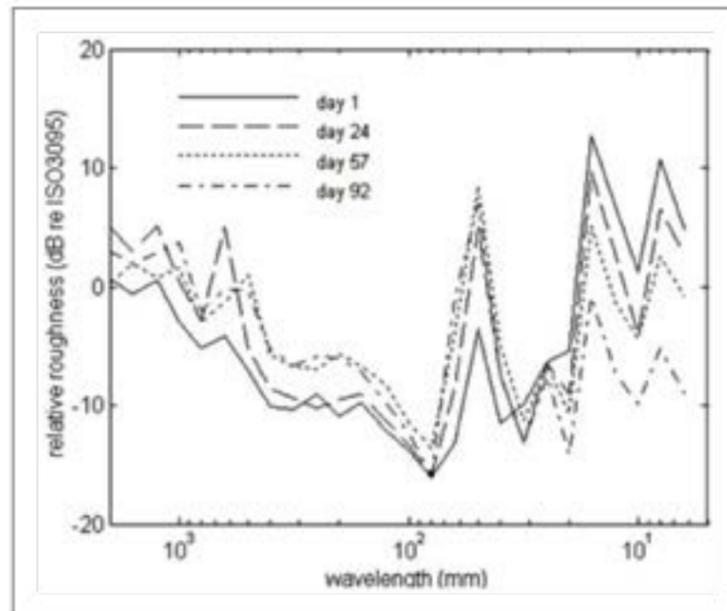
Figura 12. L'ampiezza della mazzatura è indicata con gli spettri per 1/3 d'ottava della lunghezza d'onda della mazzatura stessa (entrambe le scale, dell'ampiezza e della lunghezza d'onda della mazzatura, sono logaritmiche). Sono indicati i giorni trascorsi dopo la molatura, con le misurazioni effettuate subito dopo (in linea continua) e ripetute fino al 92° giorno. La lunghezza d'onda della mazzatura è 5 cm. Subito dopo la molatura, malgrado che fosse stata effettuata molto bene, rimaneva una mazzatura residua, molto piccola, di ampiezza 0,05 mm. I picchi visibili a lunghezze d'onda molto piccola, minore di 20 mm, sono dovuti all'impronta lasciata dalla molatura stessa e si riducono di oltre 10 dB nei 3 mesi successivi [7]

L'aumento della marezzatura sulla rotaia bassa è stato monitorato durante un anno intero, ogni due mesi circa, con inizio delle misurazioni subito prima della molatura e ripetute subito dopo (Figura 11 e 12).

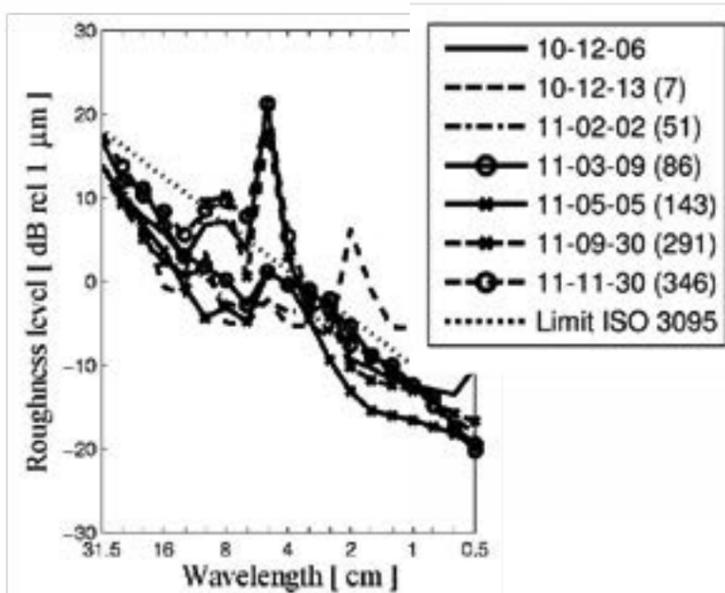
Figura 11. L'ampiezza della mazzatura (su scala logaritmica, in dB) è indicata con gli spettri per 1/3 d'ottava della lunghezza d'onda della mazzatura stessa, con le date delle misurazioni e l'indicazione (tra parentesi) dei giorni trascorsi dopo la molatura. La misurazione di prima della molatura (in linea continua) mostra che la lunghezza d'onda è compresa tra 4 e 14 cm con picchi a 5 e 8 cm. Dopo il 291° giorno la mazzatura non aumenta più ed è ritornata circa uguale a quella iniziale di prima della molatura [3]

Questo valore è di molto maggiore della lunghezza d'onda compresa tra 4 e 14 cm (Figura 11 e 16) della rotaia interna della curva di piccolo raggio (120 m) della metropolitana di Stoccolma misurata da Peter T. Torstensson.

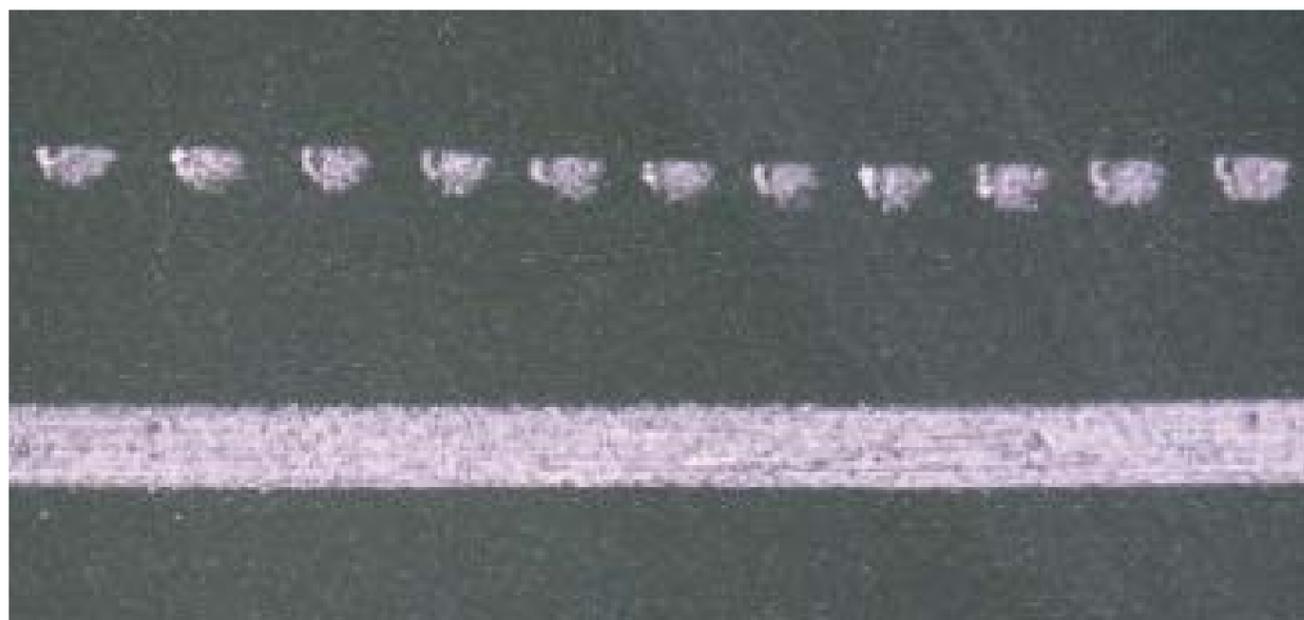
Figura 13. Il gesso sulla lavagna lascia una linea continua, ma con il gesso tenuto perpendicolare alla lavagna il contatto gesso-lavagna è discontinuo, a scatti, e la linea del gesso sulla lavagna è tratteggiata [9]

Gli esempi dello stridore di "attacca e scivola" sono numerosi: il gesso che scorre sulla lavagna (Figura 13), il dito bagnato che scorre lentamente sul bordo di un calice, le ganasce del freno del treno che entra in stazione frenando e l'archetto del violino che sfrega sulla corda. Altri esempi sono l'ABS dei freni dell'auto, i cilindri oleodinamici, i macchinari per la levigatura e alcune lavorazioni meccaniche industriali.

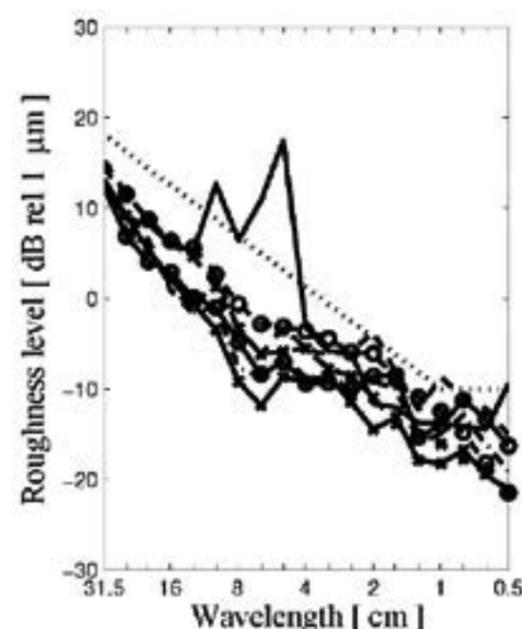
Figura 16. Un lubrificatore (friction modifier) installato sulle rotaie di una curva ha eliminato la mazzatura. La sperimentazione è stata effettuata sulla stessa curva di Figura 11 ma un anno dopo. Il grafico con linea continua è della mazzatura misurata subito prima della molatura e le successive misurazioni sono ripetute ogni due mesi [10]

catori per binari in curva (*friction modifiers*, FM) per ridurre l'attrito del contatto ruota-rotaia soprattutto sulla rotaia "alta" (esterna) della curva, che esercita una forza considerevole sul bordino della ruota esterna dell'asse anteriore del carrello perché ha difficoltà a inscrivere nella curva. Con il lubrificatore l'asse anteriore si iscrive in curva più facilmente e la ruota interna alla curva striscia di meno sulla rotaia interna riducendo la mazzatura (Figura 16).

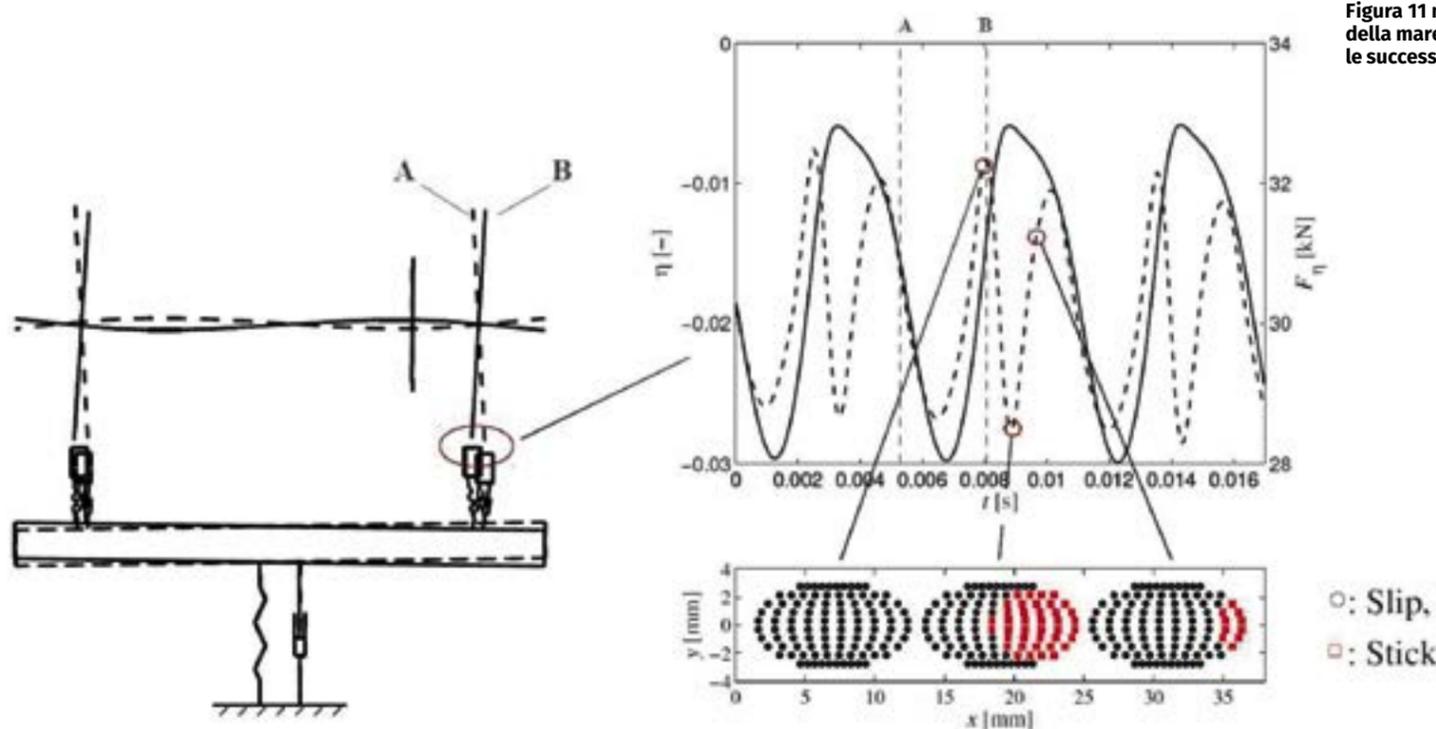
Figura 14. (a sinistra) Il modello della formazione della mazzatura in una curva molto stretta della metropolitana di Stoccolma, dove è mostrata la deformata dell'asse anteriore della curva in due momenti separati da mezzo periodo della vibrazione e (a destra) l'andamento nel tempo dello scorrimento o strisciamento o scivolamento laterale e della forza di scorrimento. È mostrata la superficie del contatto ruota-rotaia con l'area della fase di aderenza (indicata in rosso) e l'area di scivolamento o strisciamento (in nero) [10]

alla stessa frequenza (Figure 9 e 14). La mazzatura è anche provocata dalla frequenza di risonanza a torsione della "sala montata" (l'insieme dell'asse e delle ruote), tipicamente a 50-100 Hz, e a queste basse frequenze le vibrazioni si trasmettono bene agli edifici e possono anche essere amplificate da risonanze delle strutture degli edifici stessi.
